TSI 10/10

# Conseils de votre spécialiste en joints Domage moteur – le joint de culasse est-il en cause? Fuite d’huile, pâte à joint sur élément d’étanchéité (poids lourds)

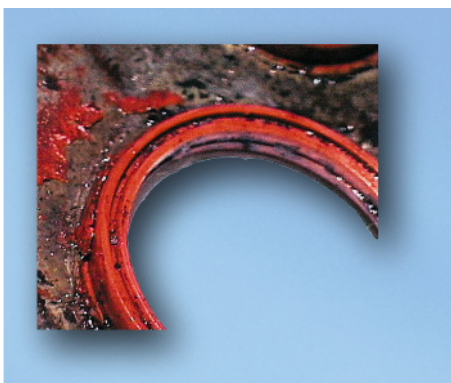
L’élément d’étanchéité élastomère a été repoussé de la plaque support. Des particules de saletés se trouvent dans la rainure d’étanchéité.

Du pâte à joint a été appliqué en plus sur la plaque support métallique. Suite à la vulcanisation du pâte, l’élément d’étanchéité a été soumis à une pression accrue et repoussé, d’où apparition d’une fuite d’huile. Des dépôts de particules de saletés provenant de l’huile ont accéléré ce dommage.

- L’élément d’étanchéité a été endommagé lors du montage/de la pose de la culasse.

Avant le montage, vérifiez très soigneusement la qualité et l’aspect du plan d’étanchéité et assurez-vous de la planéité de la culasse. Le cas échéant rectification plane dans un atelier spécialisé. N’utilisez pas de pâte à joint. Veillez à procéder régulièrement à la vidange d’huile.
