## Caso práctico

Avería del motor: ¿es la junta de culata la causante?

# Cámara de precombustión suelta

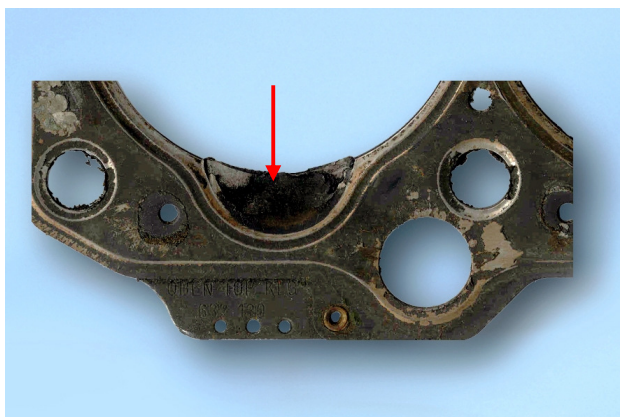
La junta de culata multicapa de metal presenta fuertes defectos en la zona de la solapa de turbulencia debido a alta acción mecánica.

La cámara de turbulencia del primer cilindro se ha soltado durante el servicio y se ha caído dentro la cámara de combustión. La consecuencia: Graves defectos en la culata, en el accionamiento de las válvulas y en los pistones.

- La proyección en las cámaras de turbulencia no correspondía con las especificaciones del fabricante.

Antes de realizar el montaje de la culata es necesario comprobar el asiento firme y la proyección de las cámaras de turbulencia.
