прокладка для ремонта ГБЦ 195.470 MAN D20 | 466.600 MAN D26 ↓ ↑ 1,5 mm

SI 02/2023

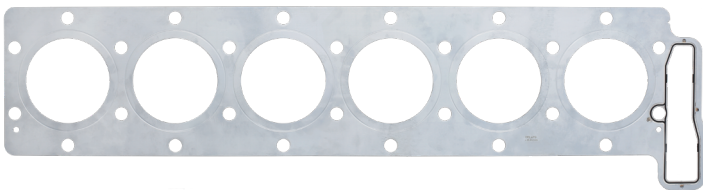
В отличие от стандартных прокладок данные прокладки, как видно на рисунке, имеют на лицевой стороне дополнительную насечку, которую хорошо видно также и после монтажа. Важно: Требуется обязательно проверить те детали двигателя, которые могут быть затронуты данными изменениями (например, форсунка – слишком большим выступом и т.д.). Мы особо указываем на то, что не несем ответственности за правильный технический ремонт двигателя. Ответственность лежит на специализированной мастерской. Необходимо строго выполнять инструкции по монтажу производителя.
