# Zylinderkopfdichtungen

Alles für die sichere Abdichtung.

# Motorschaden – Ausfallursache Zylinderkopfdichtung?

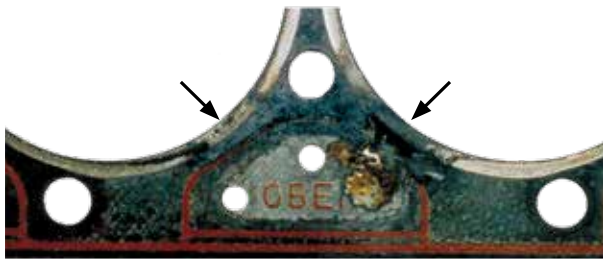
## 1. Ausfall der Nkw-Zylinderkopfdichtung durch Gasübertritt

Zwischen den Zylindern zwei und drei (Auslassbereich) ist starkes Gasüberblasen vorhanden. Der Dichtungsweichstoff ist im Bereich der Wasserlöcher zerstört.

Durch Nicht-Einhalten der vom Hersteller vorgeschriebenen Schraubenanziehmethode wurde die Zylinderkopfdichtung nicht ausreichend gespannt. Dadurch kam es zu einem Gasübertritt ins Kühlwasser. Die Folgen waren hoher Kühlmitteldruck und Verlust von Kühlmittel sowie die Zerstörung der Zylinderkopfdichtung.

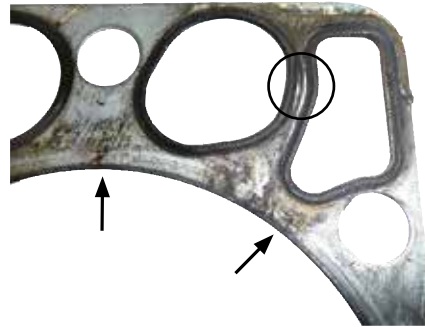
Am Stoßeldurchgang ist das Elastomer-Dichtelement vom Dichtungsträger losgelöst. Ebenso am Wasserdurchgang, wodurch ein starker Wasserverlust entsteht.

Eine nicht plane Oberfläche des Zylinderkopfs verursachte einen Gasübertritt. Die Elastomer-Dichtelemente wurden durch den starken Gasdruck von der Trägerplatte weggedrückt. Der Zerstörungsvorgang wurde durch den ständigen Volllastbetrieb des Motors beschleunigt.

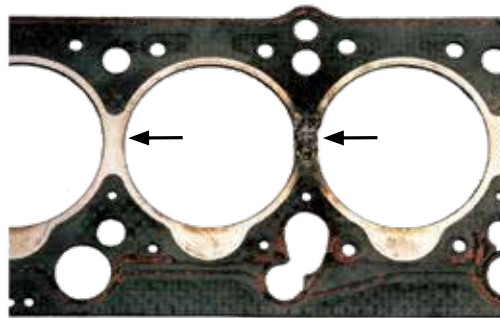
Brennraumsteg und Weichstoff zwischen Zylinder drei und vier verbrannt. Beginnende Dunkelfärbung zwischen Zylinder drei und zwei.

Unkontrollierter Verbrennungsablauf führte zu thermischer Überlastung des Dichtungsmaterials und in Folge zu dessen Zerstörung.

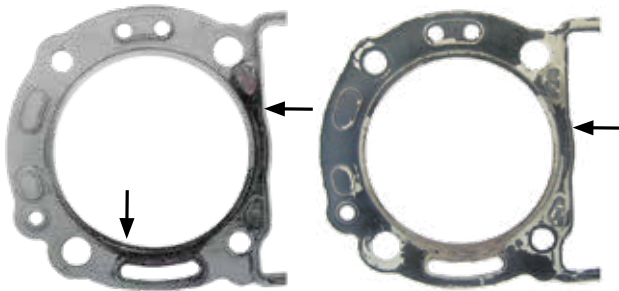
Die metallische Stopperlage und die Funktionslage zeigen eine deutliche Schwarzfärbung zum Kühlkanal. Eine Gasleckage entsteht zwischen der Stopperlage und der Funktionslage.

Nicht ausreichende Klemmkräfte durch zu geringes Schraubenanzugsmoment, dadurch entstand eine ungenügende Dicht-  
pressung.

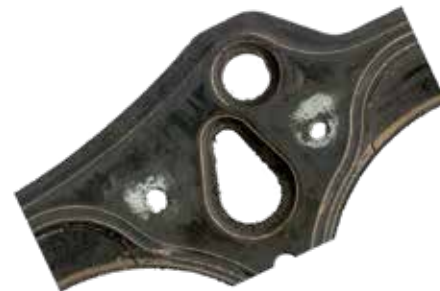
An der Mehrlagen-Metall-Zylinderkopfdichtung sind im Bereich der Wasserkanäle deutliche linienförmige Abdrücke zu sehen. Diese stammen von der Zylinderkopfdichtfläche und verlaufen in Richtung Brennraum. Die Wasserdurchgänge zeigen eine deutliche Hellfärbung.

Die Oberflächenstruktur des Zylinderkopfs war nur unzu-  
reichend bearbeitet bzw. wurde überhaupt nicht bearbeitet. Dadurch kam es zum Übertritt von Verbrennungsgasen in den Kühlkreislauf und zu thermischer Überlastung (Druck-  
aufbau).

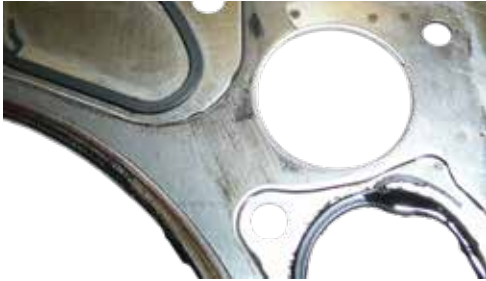
Im Bereich der Mediendurchgänge sind deutliche linienförmige Abdrücke zu sehen. Diese stammen von der Zylinderkopfdichtfläche und verlaufen in Richtung Brennraum.

Die Beschaffenheit der Oberflächenstruktur des Zylinderkopfs war zu grob bearbeitet bzw. wurde überhaupt nicht bearbeitet. Dadurch kam es zum Übertritt von Verbrennungsgasen in den Kühlkreislauf und zu thermischer Überlastung (Druckaufbau).

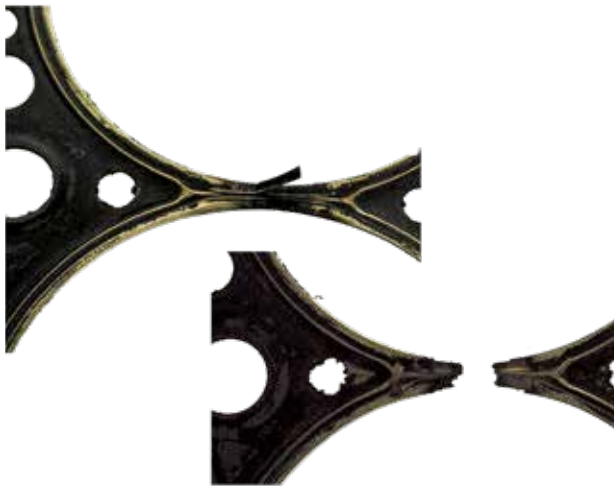
Bei dieser Bauart ist die metallische Funktionslage in die Brennraumabdichtung integriert. Sie ist hier im Stegbereich gebrochen. Deutliche Schwarzfärbung deutet auf überblasendes Verbrennungsgas hin.

Bauteilverzug führte zu überblasenden Verbrennungsgasen. Die dadurch auftretende thermische Überbelastung zerstörte die Metalllage.

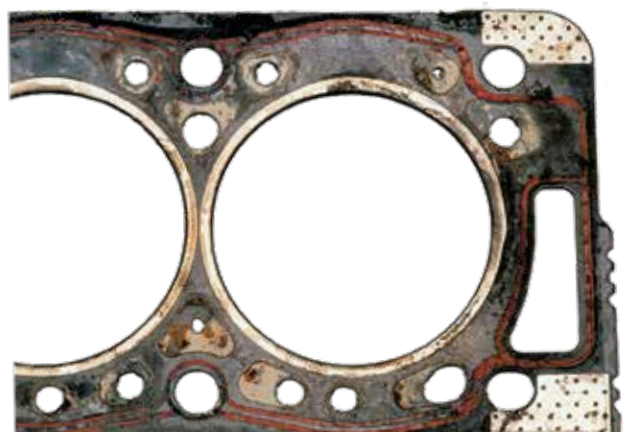
An den Wasserdurchgängen ist der frei liegende Dichtungsweichstoff stark aufgequollen.

Nach der Montage des Motors wurde das Kühlsystem unzureichend entlüftet. Es kam zur Überhitzung des Motors durch zu hohe Kühlmitteltemperatur. Dampfbildung führte zum Aufquellen des Weichstoffmaterials der Dichtung im Wasserkanalbereich. In Folge löste sich der Dichtungsweichstoff vom Metallträger.

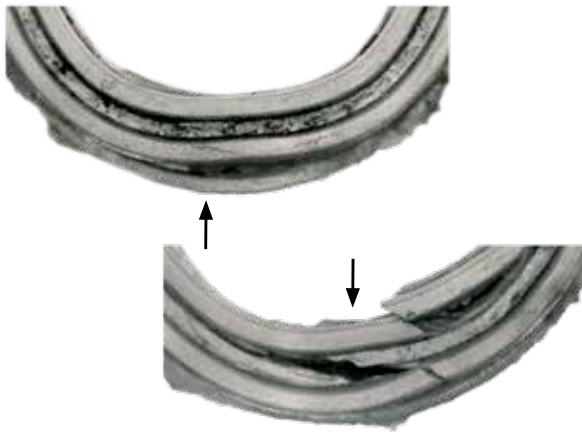
Die elastomeren Dichtelemente sind von der Trägerplatte weggedrückt und zerschnitten/gerissen.

Sorgfältige Vorbereitung und Durchführung der Montagearbeiten. Die Dichtung muss nach wiederholtem Aufsetzen des Zylinderkopfs auf Schädigung geprüft werden.

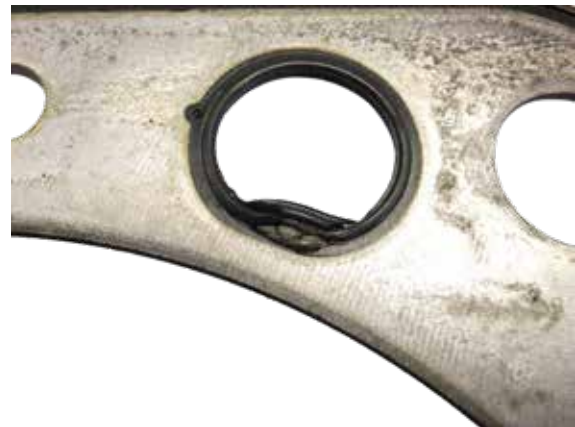
## 2. Ausfallursache Ölundichtheit, Dichtmasse an Dichtelement (Lkw)

Das elastomere Dichtelement ist von der Trägerplatte weggedrückt. Schmutzpartikel befinden sich in der Dichtnut.

Auf die metallische Trägerplatte wurde zusätzlich Dichtmasse aufgetragen. Durch Ausvulkanisation wurde das elastomere Dichtelement zusätzlich unter Druck gesetzt und weggedrückt. Ölaustritt war die Folge. Ablagerungen von Schmutzpartikeln aus dem Öl haben den Schaden beschleunigt.

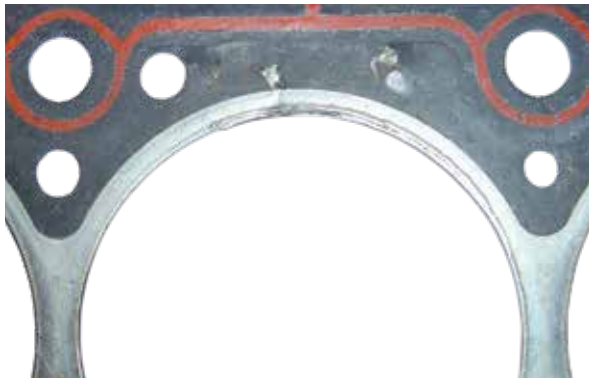
## 2. Ausfall der Zylinderkopfdichtung durch Klopfschaden

An der metallischen Brennraumeinfassung sind deutliche Einbuchtungen und Verformungen zu sehen. Dies führt zur Verschmelzung der Einfassung und des Weichstoffs. Die Brennraumeinfassung ist an diesen Stellen dadurch meist metallisch blank und der Weichstoff weist Brandspuren auf.

Die Motoreinstellung (Frühzündung) wurde nicht nach Hersteller-vorgabe durchgeführt. Dadurch entsteht eine thermische und mechanische Überbeanspruchung des Motors. Die unkontrollierte Verbrennung erzeugt Stoßwellen mit extremen Drücken und hohen Temperaturen, wodurch Motorenteile überbeansprucht werden. Die häufigsten Schäden treten an Kolben und an der Zylinderkopfdichtung auf.
