# Juntas do cabeçote

Tudo para uma vedação segura.

# Falha do motor – Causa da falha junta do cabeçote?

# Danos e causas

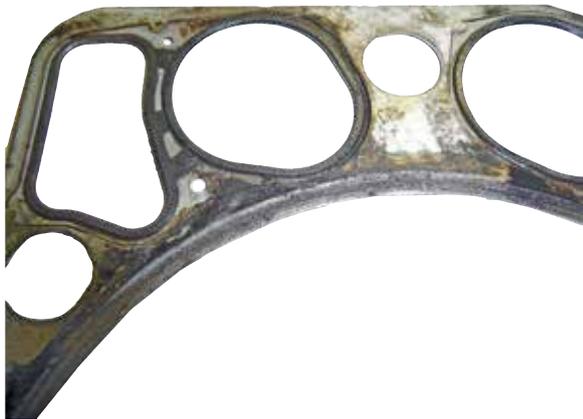
Uma indicação clara são manchas pretas visíveis nas bordas de metal ou no material macio da junta ao redor. Devido às elevadas temperaturas de gás, o material macio nestes pontos fica termicamente sobrecarregado e pode até mesmo queimar. Frequentemente, os gases encontram o caminho para o circuito de resfriamento. Isso pode ser reconhecido pelo aumento das bolhas de gás no radiador ou pelo superaquecimento do circuito de refrigeração (a pressão no circuito de refrigeração aumenta e o refrigerante escapa através da válvula de alívio de pressão – perda de refrigerante). No pior dos casos, o resultado é a destruição total da borda. A descoloração uniforme das bordas da câmara de combustão, ao contrário, deve ser vista como normal e depende do material de aço e do revestimento de superfície utilizado.

Em muitos casos, o aperto insuficiente da vedação nessa área de sobrecarga térmica pode ser considerado como causa. Por exemplo, devido à não conformidade com os valores de aperto prescritos para os parafusos do cabeçote ou com as instruções de instalação, ou pelo uso de parafusos velhos. Assim, superfícies dos componentes não planas (deformadas), muito rugosas, mostram que não há aperto suficiente na vedação. Cargas excessivamente altas sobre o motor durante a condução também podem levar a uma sobrecarga térmica da vedação da câmara de combustão, resultando em dano.

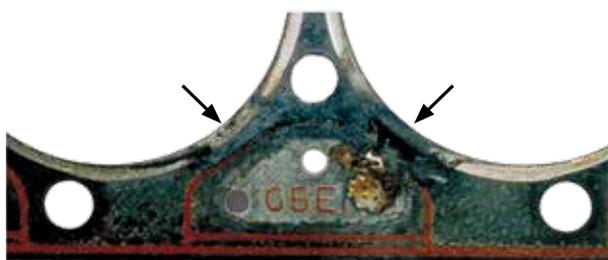
Forte extravasamento de gás entre os cilindros dois e três (área de saída). O material vedante macio está danificado na área dos orifícios de água.

Por não conformidade com os métodos do fabricante para o aperto dos parafusos, a junta do cabeçote não foi suficientemente tensionada. Isso levou a um extravasamento de gás para a água de refrigeração. As consequências foram a pressão alta e a perda do refrigerante, bem como a destruição da junta do cabeçote.

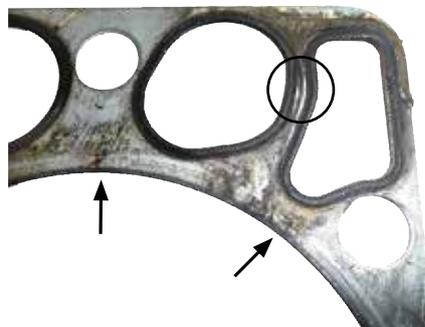
Na passagem do êmbolo, o elemento de vedação de elastômero foi separado do suporte da vedação. O mesmo na passagem de água, levando a uma grande perda de água.

Uma superfície não plana do cabeçote causou um extravasamento de gás. Os elementos de vedação de elastômero foram empurrados da placa de suporte pela forte pressão do gás. O processo de dani-ficação foi acelerado por uma operação consequente do motor a plena carga.

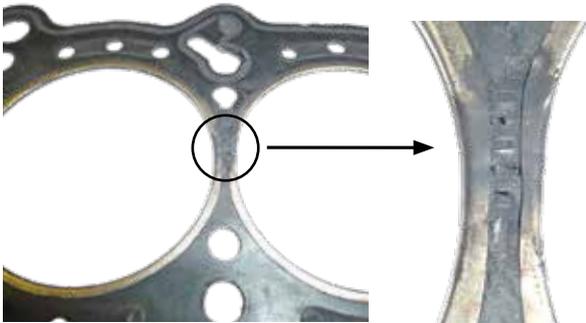
Núcleo da câmara de combustão queimado entre os cilindros um e dois.

Por não-conformidade com os torques de aperto prescritos e usando parafusos do cabeçote velhos, a vedação foi pressionada insuficientemente na área destruída, levando a um extravasamento de gás. A sobrecarga térmica causou a danificação na área do núcleo.

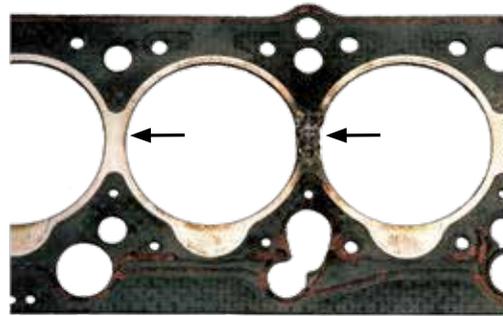
Núcleo da câmara de combustão e material macio queimados entre os cilindros três e quatro. Início de escurecimento entre os cilindros dois e três.

O processo de combustão fora de controle levou à sobrecarga térmica do material de vedação, resultando na destruição dele.

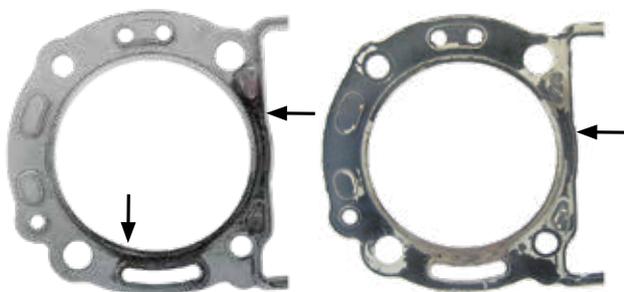
A camada metálica do retentor e a camada funcional mostram um escurecimento na direção do canal de resfriamento. Um vazamento de gás surge entre a camada do retentor e a camada funcional.

Uma força de união insuficiente, devido ao torque de aperto muito fraco, levou a uma pressão vedante insuficiente.

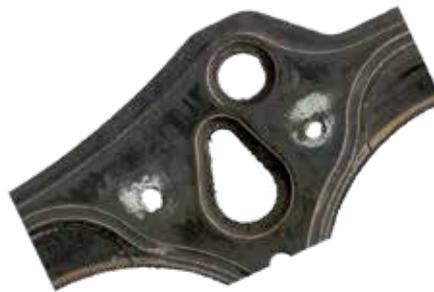
Na junta do cabeçote metálica multicamada pode-se ver impressões lineares na área dos canais de água. Elas vêm da superfície de vedação do cabeçote e se prolongam em direção à câmara de combustão. As passagens de água mostram um clareamento.

A estrutura de superfície do cabeçote não foi suficientemente trabalhada, ou nem foi trabalhada. A partir daí ocorreram o extravasamento de gases de combustão no circuito de resfriamento e a sobrecarga térmica (aumento da pressão).

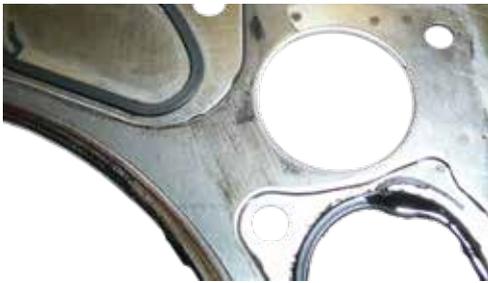
Na área da passagem de meios líquidos é possível ver claramente impressões lineares. Elas vêm da superfície de vedação do cabeçote e se prolongam em direção à câmara de combustão.

A estrutura de superfície do cabeçote foi trabalhada grosseiramente, ou nem foi trabalhada. A partir daí ocorreram o extravasamento de gases de combustão no circuito de resfriamento e a sobrecarga térmica (aumento da pressão).

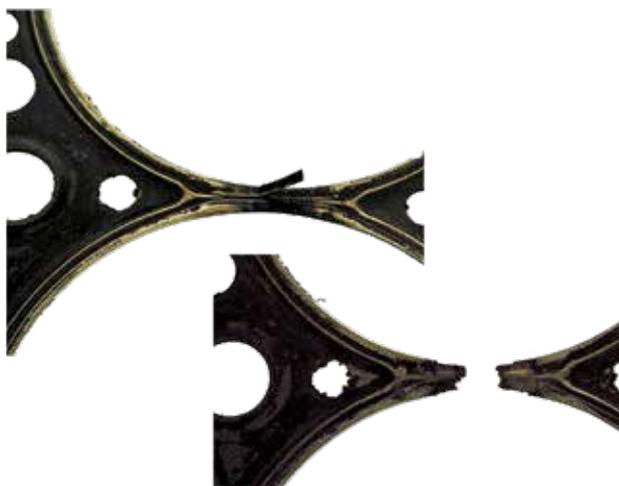
Neste design, a camada funcional metálica está integrada à vedação da câmara de combustão. Ela é dividida aqui na área do núcleo. Escurecimento significativo indica escape do gás de combustão.

A deformação do componente levou ao escape do gás de combustão. A sobrecarga térmica resultante disso danificou a camada metálica.

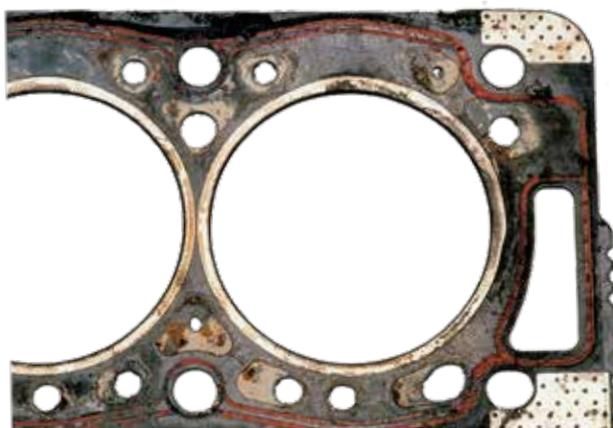
O material vedante macio inchou muito nas passagens de água.

Após a montagem do motor, o sistema de refrigeração não foi suficientemente arejado. Ocorreu o sobreaquecimento do motor devido à temperatura muito alta do refrigerante. A formação de vapores conduziu ao inchamento do material vedante macio, na região do canal de água. Em consequência, o material vedante macio separou-se do suporte metálico.

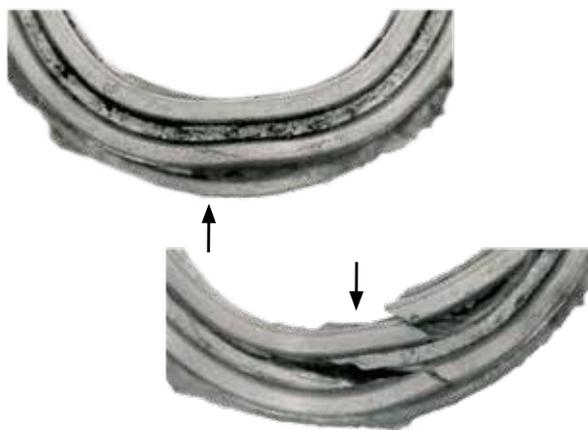
### 1. Causa da falha vazamento de óleo, elemento de vedação danificado na montagem do cabeçote (caminhão)

Os elementos de vedação de elastômero foram empurrados da placa de suporte e violados.

O cabeçote foi incorretamente posicionado várias vezes durante a montagem. Assim, o elemento de vedação foi pressionado excessivamente ou arranhado pelos cantos do cabeçote.

Preparação e execução cuidadosas dos trabalhos de montagem. A vedação deve ser verificada novamente após o posicionamento do cabeçote, para evitar danos.

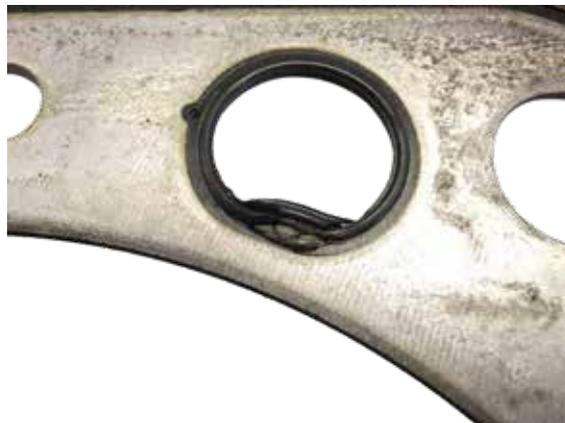
### 2. Causa da falha do vazamento de óleo, massa vedante no elemento de vedação (caminhão)

O elemento de vedação de elastômero foi empurrado da placa de suporte. Partículas de sujeira encontram-se na ranhura da vedação.

Massa vedante foi aplicada adicionalmente na placa de suporte metálica. Durante a desvulcanização, o elemento de vedação de elastômero foi colocado sob pressão e empurrado. O resultado foi o vazamento de óleo. O acúmulo de partículas de sujeira do óleo acelerou o dano.

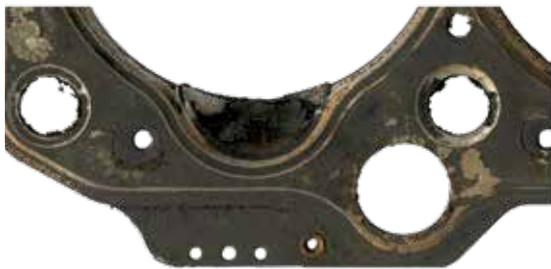
A junta do cabeçote metálica multicamada foi muito danificada devido à ação mecânica na região do revestimento da câmara de turbulência.

A câmara de turbulência para o primeiro cilindro soltou-se durante a condução e caiu dentro da câmara de combustão. O resultado: enormes danos no cabeçote, nas válvulas e no pistão.

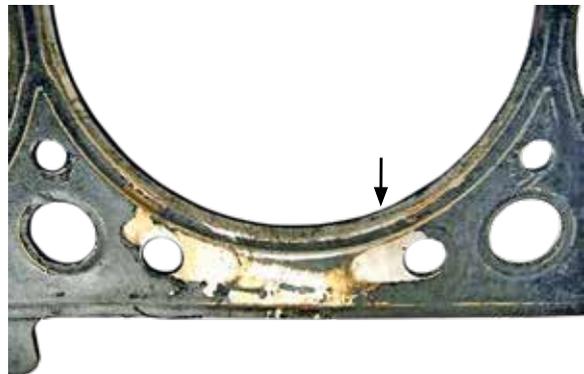
Um princípio de escurecimento na área do núcleo da camada funcional mostra o decorrer do dano, resolvida por Chiptuning profissional.

Um processo de combustão descontrolado causou oscilações de alta frequência. Isso fez com que as ondas de choque destruíssem a área do núcleo.

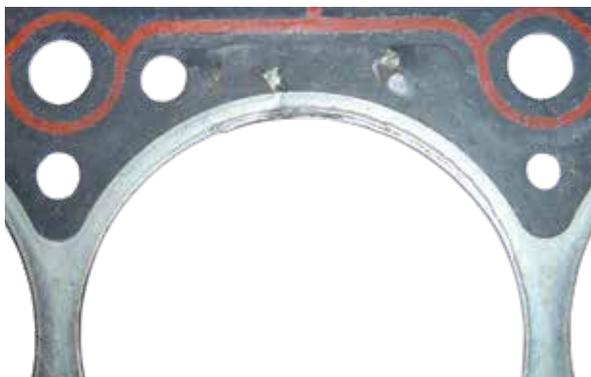
## 2. Falha da junta do cabeçote devido a danos por batida

Nas bordas metálicas da câmara de combustão podem ser vistos riscos claros e deformações. Isso causa a fusão das bordas e do material macio. As bordas da câmara de combustão nesses locais ficam com uma coloração metálica brilhante e o material macio apresenta marcas de queimaduras.

O ajuste do motor (pré-ignição) não foi efetuado de acordo com a especificação do fabricante. Isso cria uma tensão térmica e mecânica sobre o motor. A combustão descontrolada gera ondas de choque com pressões extremas e altas temperaturas, sobrecarregando as peças do motor. Os danos mais comuns ocorrem no pistão e na junta do cabeçote.
