# Zylinderkopfdichtungen

Alles für die sichere Abdichtung.

# Motorschaden – Ausfallursache Zylinderkopfdichtung?

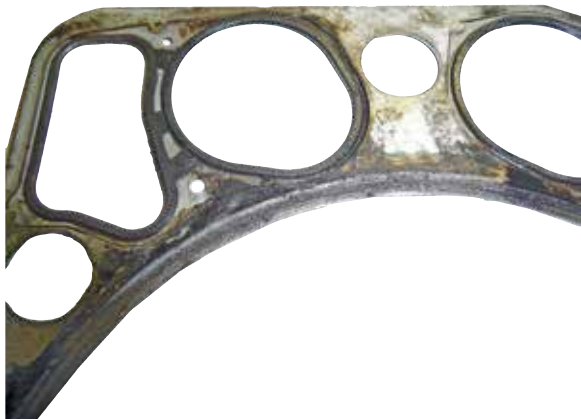
Ein deutliches Indiz sind sichtbare Schwarzfärbungen auf den metallischen Einfassungen bzw. im daran angrenzenden Weichstoffbereich der Dichtung. Durch die hohen Gastemperaturen wird der Weichstoff an diesen Stellen thermisch überlastet und kann sogar verbrennen. Oft finden die Gase den Weg in den Kühlkreislauf. Zu erkennen ist dies durch aufsteigende Gasblasen im Kühler bzw. durch Überhitzung des Kühlkreislaufs (Druck im Kühlkreislauf steigt und Kühlmittel entweicht über das Überdruckventil – Kühlmittelverlust). Im schlimmsten Fall ist eine totale Zerstörung der Einfassung die Folge. Eine gleichmäßige Verfärbung der Brennraumeinfassung ist im Gegensatz dazu als normal anzusehen und ist abhängig vom Stahlwerkstoff und der verwendeten Oberflächenbeschichtung.

In vielen Fällen kommt eine ungenügende Verpressung der Dichtung in diesem thermisch sehr stark beanspruchten Bereich als Ursache in Frage. So z.B. durch die Nichteinhaltung der vorgeschriebenen Anzugswerte der Zylinderkopfschrauben, der Montagerichtlinien oder die Verwendung von alten Schrauben. Nicht plane (verzogene), zu raue Oberflächen der Bauteile tragen ebenfalls dazu bei, dass keine ausreichende Verspannung der Dichtung vorliegt. Auch ungewöhnlich hohe Beanspruchungen des Motors im Fahrbetrieb können zu einer thermischen Überlastung der Brennraumabdichtung und in Folge zur Zerstörung führen.

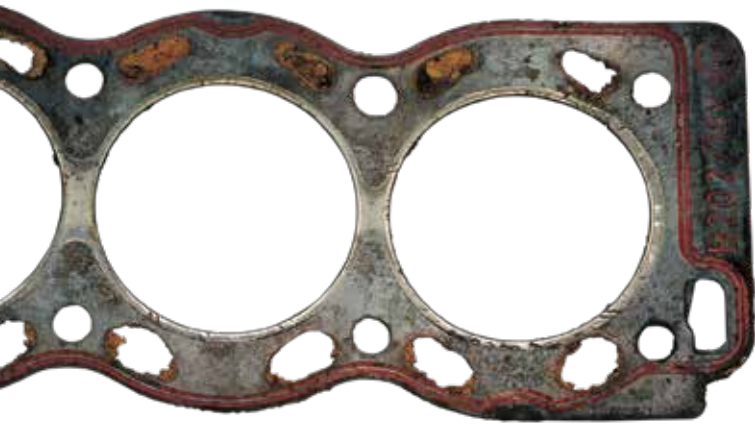
Schäden an Zylinderkopfdichtungen, die durch Überhitzung hervorgerufen werden, haben in vielen Fällen ein nicht funktionierendes Motorenbauteil als Ursache. Dies kann die Wasserpumpe, ein sich nicht öffnender Thermostat oder ein durch Kalkablagerungen verstopfter Kühler (kein Durchfluss) sein. Aber auch Wassermangel im Kühlsystem oder ein nicht ordentlich entlüfteter Kühlkreislauf nach einer Zylinderkopfmontage kann der Auslöser dafür sein.

Nicht zu unterschätzen sind die Folgen, die durch Verwendung von nicht freigegebenen Frost-/Korrosionsschutzmitteln ausgelöst werden. Als Kühlmittel darf auch nur reines Wasser verwendet werden. Die metallischen Trägerplatten der Dichtung werden massiv durch Korrosion zersetzt, wodurch die Dichtung zerstört wird.

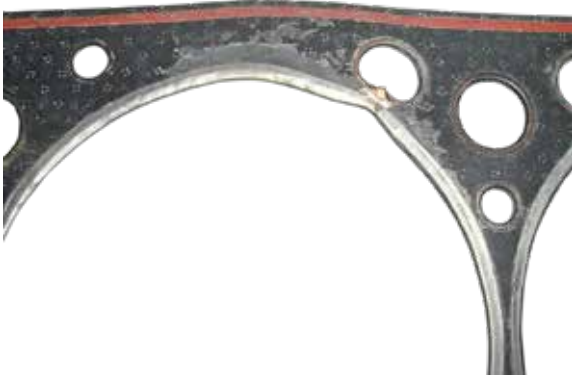
Sehr häufig handelt es sich dabei um Klopfschäden bei Benzinmotoren. Bei diesem Vorgang kommt es zu unkontrollierten Verbrennungsabläufen.

Problematisch daran ist die verursachte thermische und mechanische Überbeanspruchung der Bauteile. Die Zylinderkopfdichtung ist eines der gefährdetsten Motorenteile und kann diesen extremen Belastungen nur kurze Zeit Widerstand bieten. Durch den unkontrollierten Verbrennungsvorgang werden Stoßwellen erzeugt, die einhergehen mit extrem schnellem Druckanstieg (über 100 bar) und zusätzlich hohen Temperaturen (weit über +3.700 °C). Zylinderkopfdichtungen mit Klopfschäden erkennt man häufig an verquetschten Brennraumeinfassungen.
