# Juntas do cabeçote

Tudo para uma vedação segura.

# Falha do motor – Causa da falha junta do cabeçote?

# Danos e causas

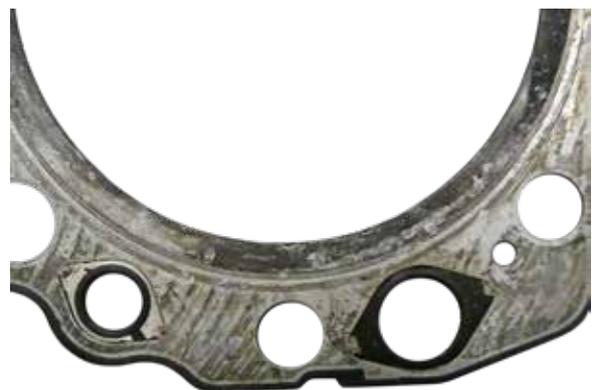
A operação a plena carga imediatamente após o arranque a frio resulta em movimentos de oscilação extremos entre o cárter (ferro fundido) e o cabeçote (alumínio), que sobrecarregam a vedação ao extremo. Além disso, as forças de polarização dos parafusos do cabeçote são baixas nessas condições, o que resulta em aumento das oscilações dinâmicas da fenda de vedação para cárter e cabeçote.

Isso acontece especialmente em motores de caminhões se, por falta de conhecimento, as medidas do sobrenadante da camisa do cilindro não estiverem presentes ou se elas foram definidas incorretamente por erros de instalação, se a base da camisa não foi ajustada no bloco do motor ou se a camisa não foi suficientemente pressionada. Assim, as camisas do cilindro diminuem e a pressão vedante necessária se perde. O caminho para as partes traseiras da vedação fica livre para os gases de combustão, onde estes destroem os elementos de vedação de elastômero ou o material vedante macio nas passagens de água e óleo.

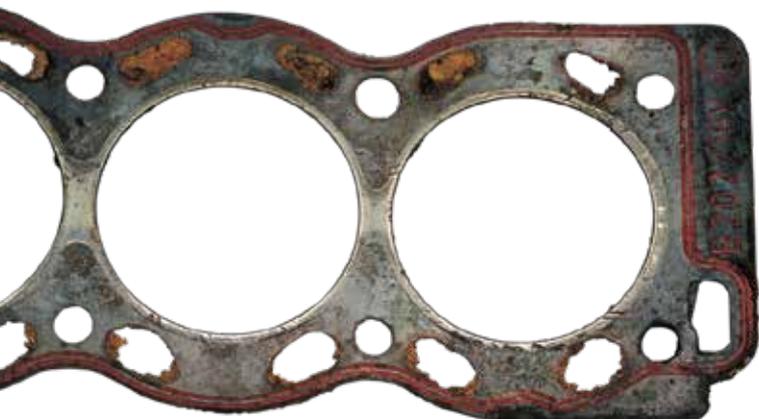
# Danos e causas “sobreaquecimento”

Danos nas juntas do cabeçote causados por sobreaquecimento tem como causa, muitas vezes, um componente do motor que não funciona. Ele pode ser a bomba de água, um termostato que não abre ou um radiador entupido com calcário (sem fluxo). Mas a falta de água no sistema de refrigeração ou um circuito de refrigeração mal ventilado após a montagem do cabeçote também pode levar a isso.

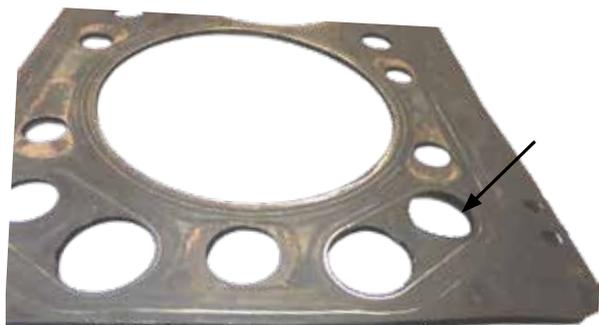
Após reparos, reclama-se frequentemente de vazamentos de óleo e de refrigerante. Porém, em muitos casos, a causa é uma execução não 100% profissional da montagem do cabeçote. Por exemplo, se as orientações de instalação não foram estritamente seguidas.

Uma junta do cabeçote não centralizada durante a montagem do cabeçote, por exemplo, devido à falta de pinos ou buchas para centralizar, pode causar vazamentos. Isso ocorre quando os elementos de vedação da junta do cabeçote não são posicionados exatamente de acordo com as prescrições. Juntas do cabeçote montadas dessa forma, muitas vezes, podem ser reconhecidas por furos de parafuso deformados. Com muita frequência acontecem vazamentos pelos furos do óleo de pressão por causa da substituição da junta do cabeçote.

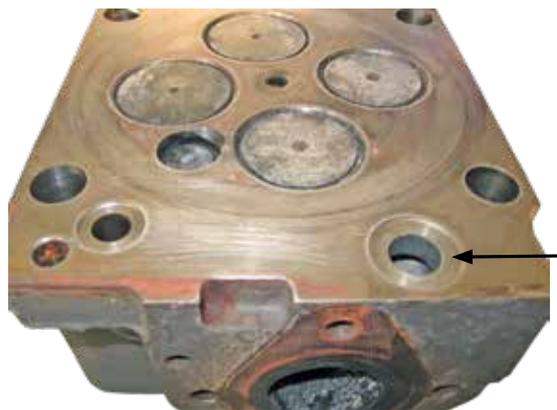
### Junta do cabeçote em veículos comerciais: Dano na ranhura

Em motores de veículos comerciais são usados diversos tipos de vedação. Na maior parte dos casos, juntas de metal-elastômero, com elementos de vedação de elastômero aplicados ou vulcanizados. Dependendo da construção estão embutidas ranhuras no bloco de cilindros e no cabeçote, cujo tamanho faz com que os elementos de vedação funcionem de forma confiável sob todas as condições de funcionamento do motor.

Nesses tipos de vedação, é especialmente importante que as ranhuras sejam cuidadosamente limpas de sujeira e resíduos antes da montagem. Se isso for ignorado, surgem vazamentos.

Além disso, durante a montagem do cabeçote no bloco de cilindros, pode haver danos ao apertar os elementos de vedação de elastômero sem cuidado.

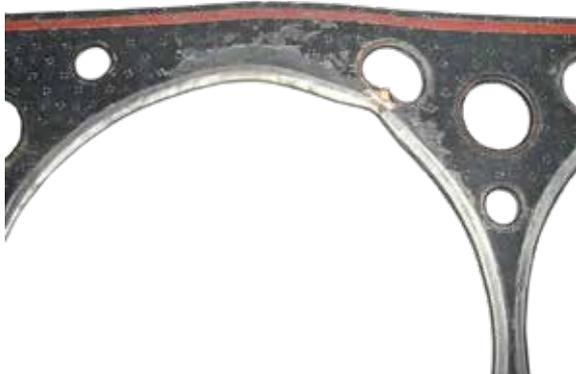
Muitas vezes, trata-se de danos por batidas nos motores a gasolina. Esse procedimento pode causar processos de combustão descontrolada.

O problema é a sobrecarga térmica e mecânica causada nos componentes. A junta do cabeçote é uma das peças de motor mais vulneráveis e pode resistir a essas cargas extremas apenas por pouco tempo. O processo de combustão descontrolado gera ondas de choque associados com o aumento extremamente rápido da pressão (cerca de 100 bar) e temperaturas também elevadas (muito acima de +3700 °C). Juntas do cabeçote com danos por batidas são frequentemente reconhecidas por bordas da câmara de combustão esmagadas.
